# neowise

## Rapport de constatation

Avis pour la suppression de mur dans une habitation  
(Porteur- Non porteur)

| Projet | Document | Révision | Date |
|---|---|---|---|
| Client privé | NW-EX-01 | 0 | 15/11/2025 |

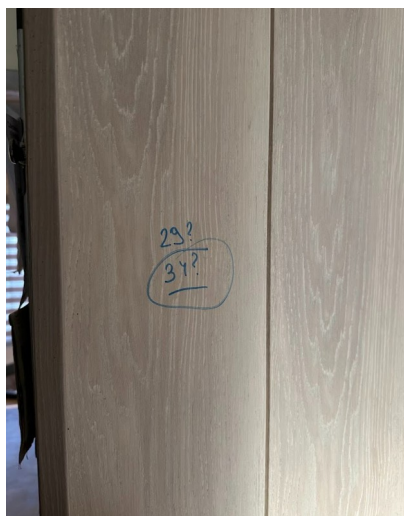
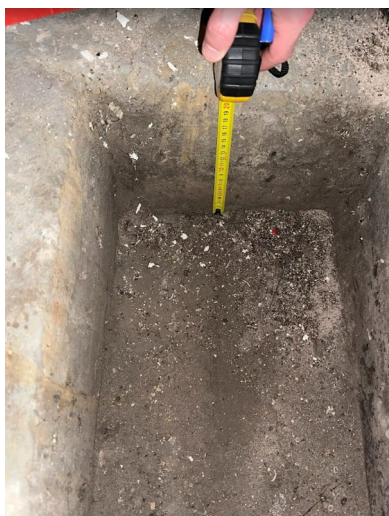
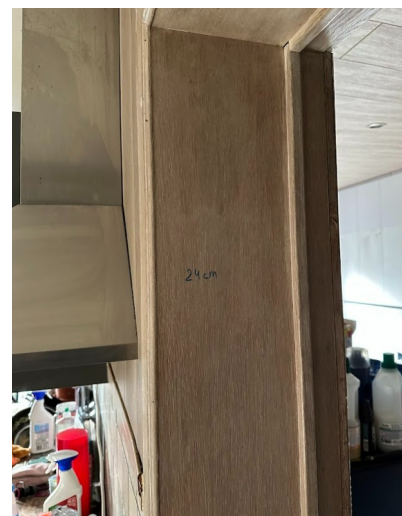
Quatre éléments importants à notifier lors de la visite.

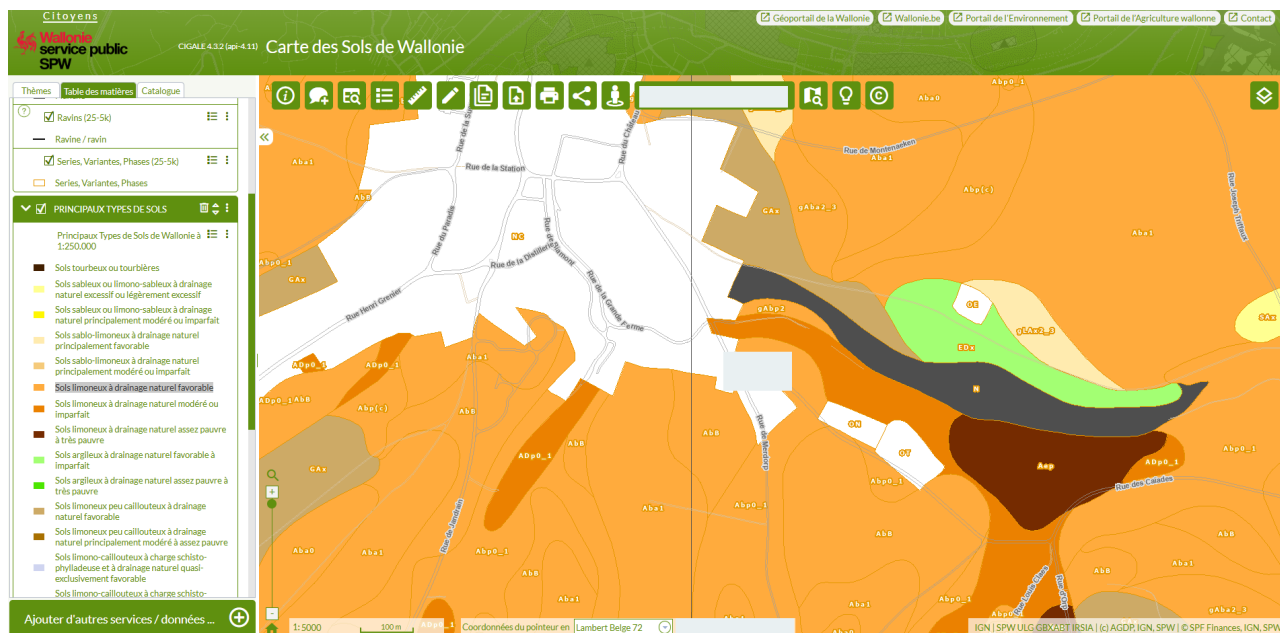
Figure 5 : Rapport WallonMap

Fondation sur radier armé de 20 cm – Selon le relevé wallonmap, possibilité de sol plastique. Un radier est idéal pour ce genre de configuration. Cela limite les fissures et les tassements localisés dans le cas de semelles filantes ou d'autres types de fondations.

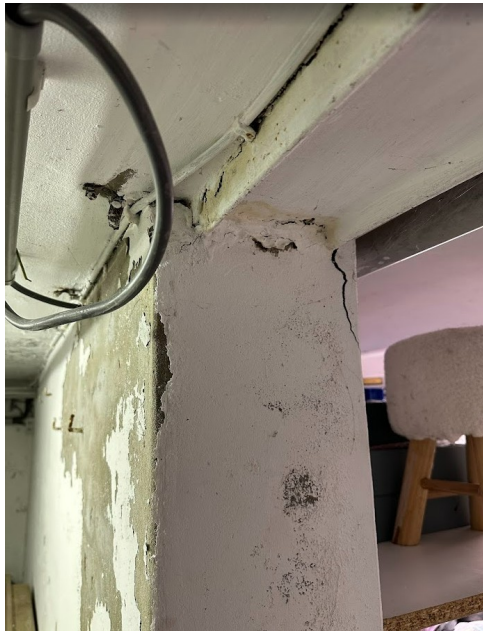
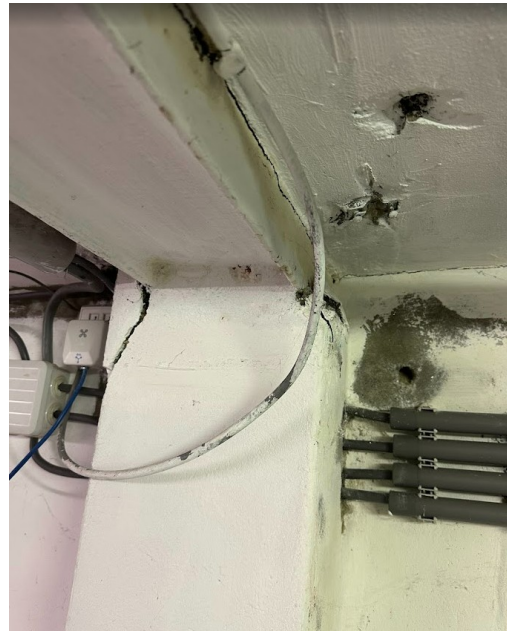
Figure 6 : Fissures caves

1. fissures en paroi de cave,
2. Légère dissociation de briques en façade.

Ces désordres ne présentent pas, à l'état actuel, un risque immédiat de ruine, mais un contrôle approfondi du sous-sol est indispensable. Un renforcement localisé pourrait être requis avant toute intervention d'ouverture.

Néanmoins, les fissures observées imposent une attention particulière au sous-sol. Ce point devra être analysé en priorité afin d'éviter toute aggravation lors des travaux.
