## Rapport d'expertise

Rénovation d'une ancienne toiture instable dégâts – causes  
et risques futurs – Suite des travaux

| Projet | Document | Révision | Date |
|---|---|---|---|
| Client privé | NW-EX-03 | 0 | 21/09/2025 |

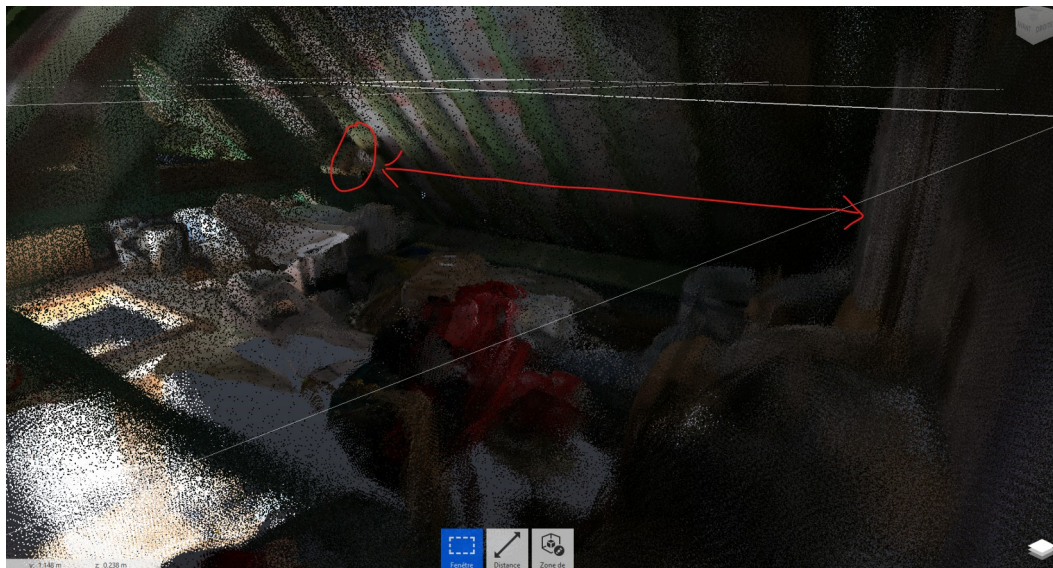
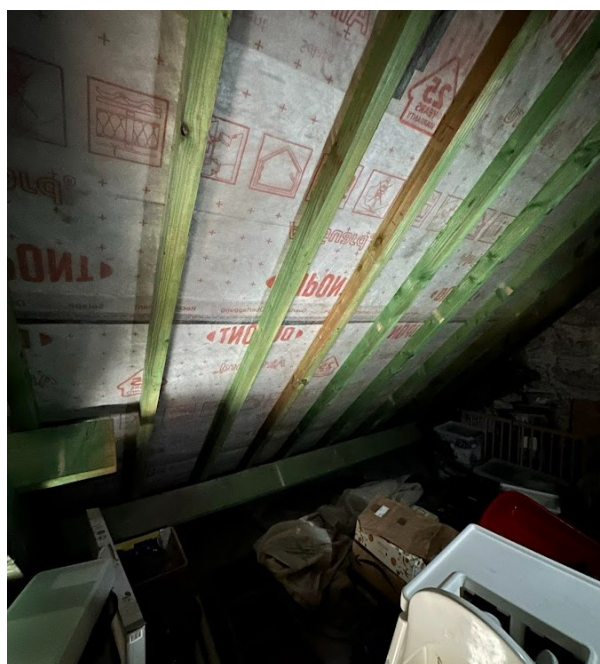
Figure 5 : Manquement du chevron

- Manquement d'un chevron au niveau de la toiture côté rue.

Cela engendre une plus grande portée des pannes et une augmentation des efforts sur la panne faîtière.

Il a été discuté avec l'entrepreneur de venir mettre en place un chevron supplémentaire pour stabiliser la toiture et les désordres pouvant s'y référer afin d'exclure cette piste des mesures futures.

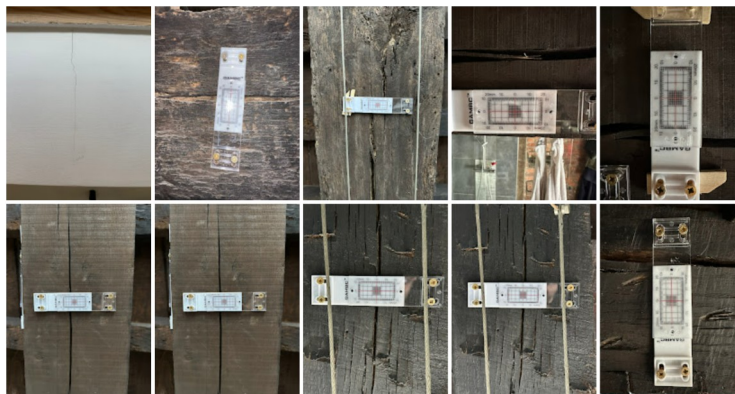
Figure 6 : Différents fissuromètres en place

- Présence de poutres fissurée sans inquiétude notable, mais nécessite le suivi (la mise en place de fissuromètre ne relève pas de mouvements brusques ou inquiétants dans la première période de mesures du 26 juillet au 21 septembre 2025. Les mouvements observés sont de 1 mm au maximum).

Ces fissuromètres ont été placés dans la salle à manger, dans la salle de bain, dans la chambre principale et en toiture.

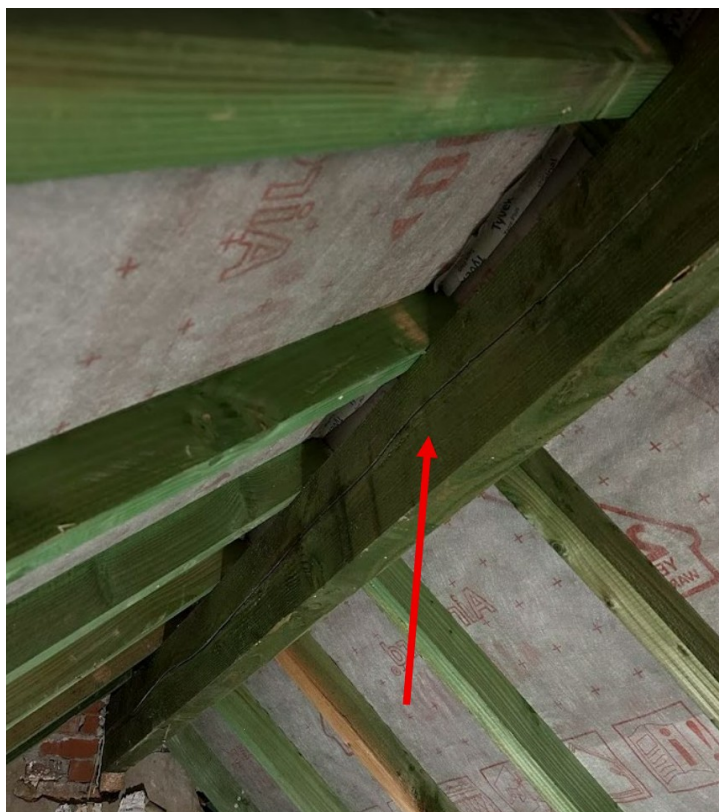
Figure 7 : Fissure dans la panne faîtière

- Présence de fissure dans la panne faîtière.

Un renfort par plat métallique pourra être prévu si le fléchissement s'aggrave malgré la correction du chevron manquant.

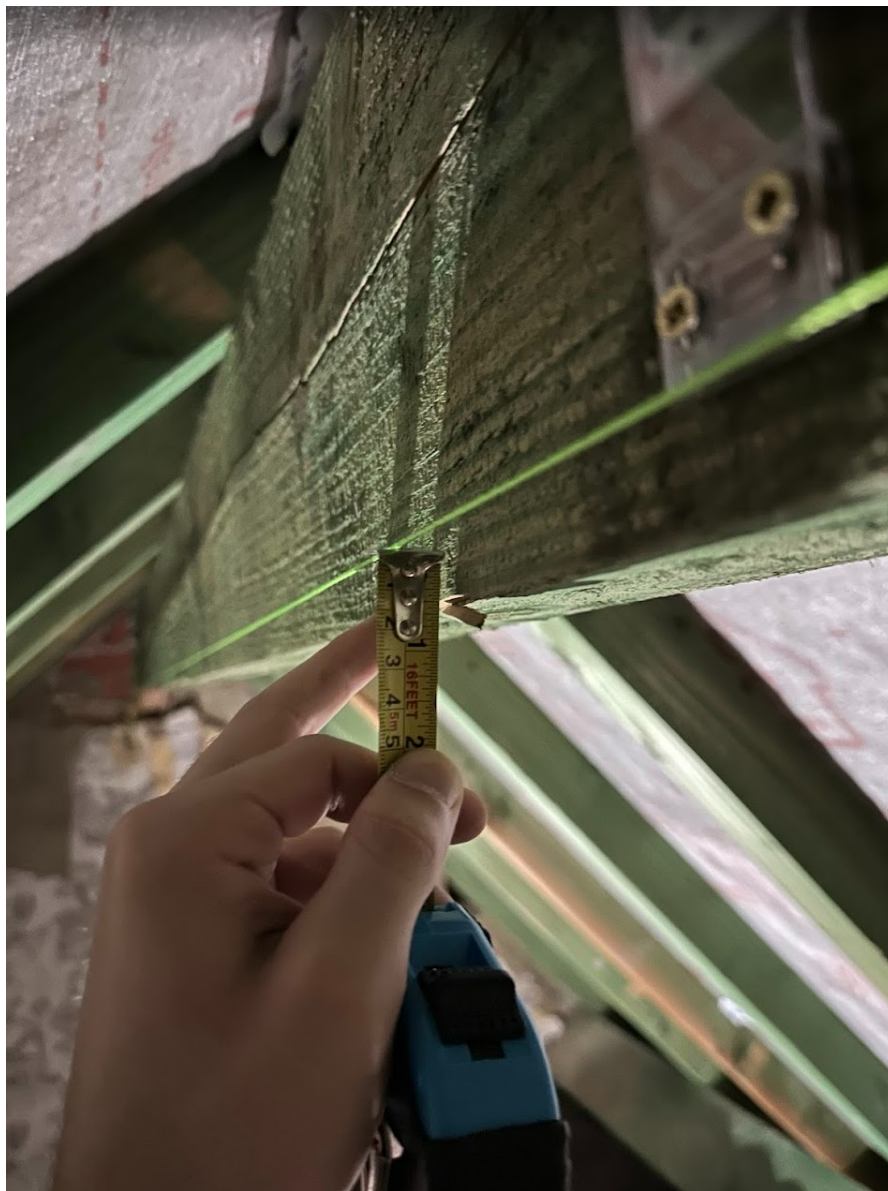
Figure 8 : Mesure de la flèche

La flèche de cette panne faîtière a également été mesurée. Le fléchissement observé au niveau est de 16mm. Pour une poutre de 3.90m +/-, cela correspond à un critère de  $L/250$  ce qui est limite. Nous sommes donc à un critère d'unité de 99%. Ce dernier peut aller jusqu'à 120%. Nous sommes donc dans les normes, mais le fléchissement ne peut pas augmenter plus.

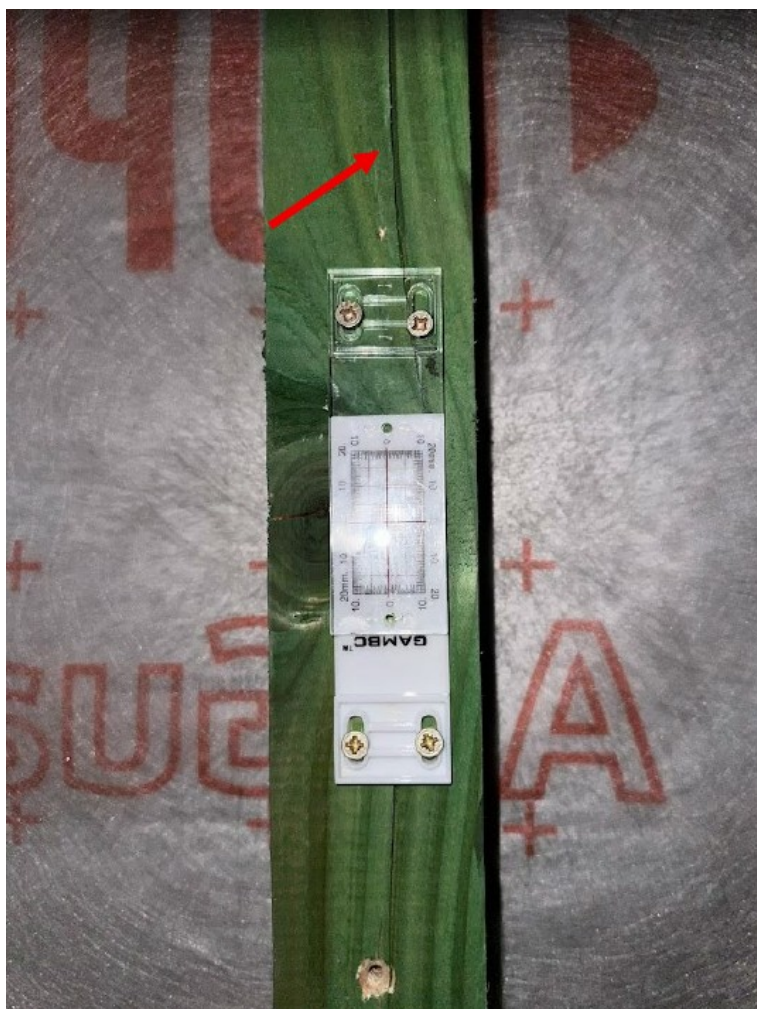
Figure 10 : Photo de la fissure sur la panne centrale

La panne centrale présente un éclatement que l'on peut retrouver ci-dessous. Ce dernier est fragilisé.
