## Rapport d'expertise

### Présence de micros-fissures

| Projet | Document | Révision | Date |
|---|---|---|---|
| Client privé | NW-EX-02 | 0 | 17/01/2025 |

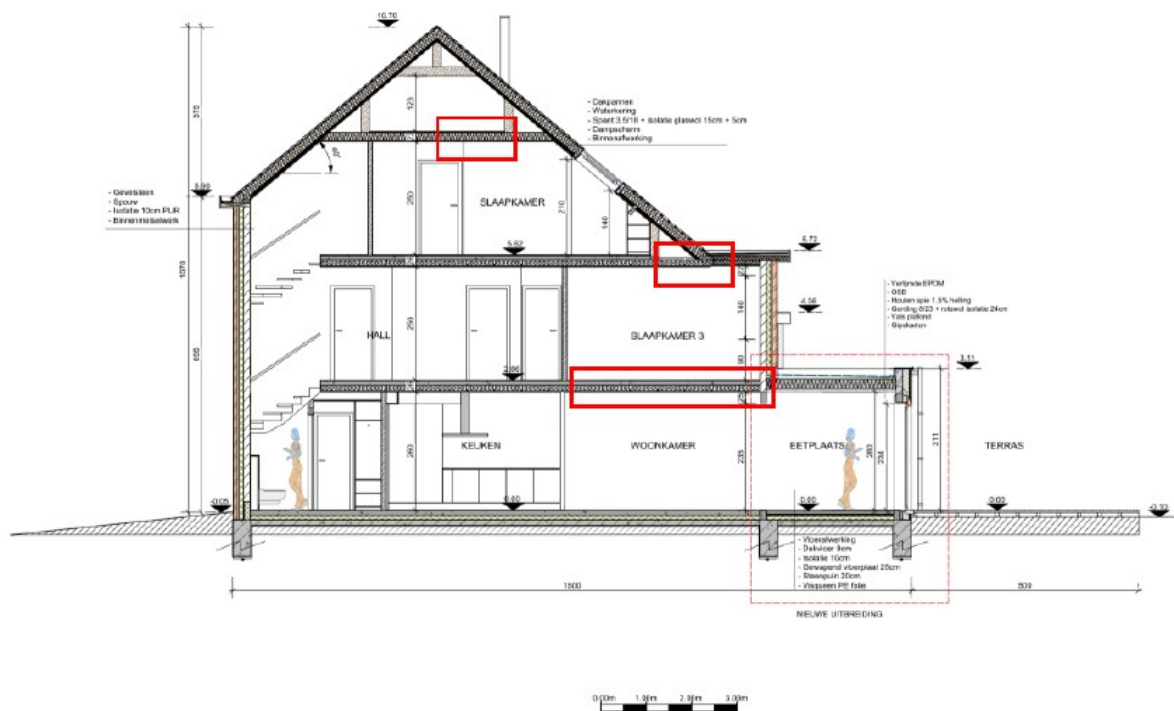
Figure 2 : Coupe et localisation des fissures

L'habitation présente des micro-fissures aux zones localisées en rouge sur la figure 2. Les fissures sont majoritairement situées du côté jardin de l'habitation. Le côté rue ne présente aucune dégradation.

Le bien a été bâti en 2014-2015 et a subi une transformation en 2020-21 qui constitue en l'extension du rez-de-chaussée par une avancée à toiture plate représentée à la figure 2 par un cadre en pointillé rouge.

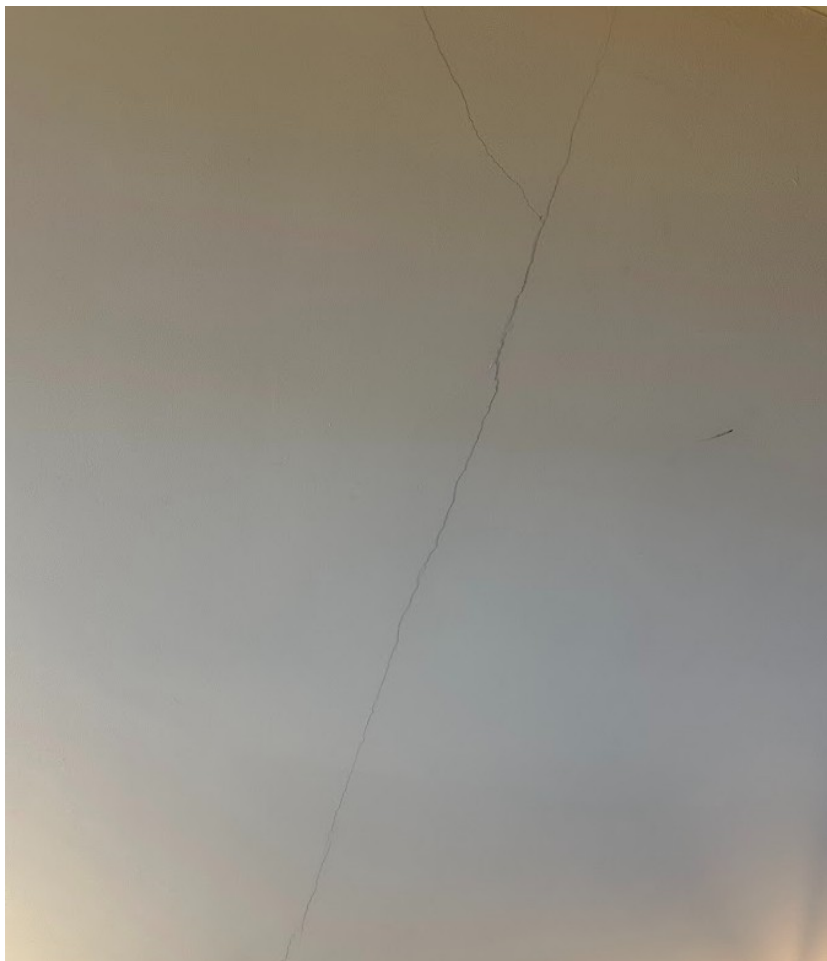
Description : Fissure présente dans le living. Présence de traits/marques à certains endroits de la fissure.

Analyse : Mur sonnante creux derrière la fissure, mouvement du plafonnage par pression des doigts.  
Bande d'armature visible lors du mouvement.

Conclusion : Cette fissure est superficielle et ne représente pas un danger structurel. La cause de celle-ci est une mauvaise jonction entre les éléments de finitions.

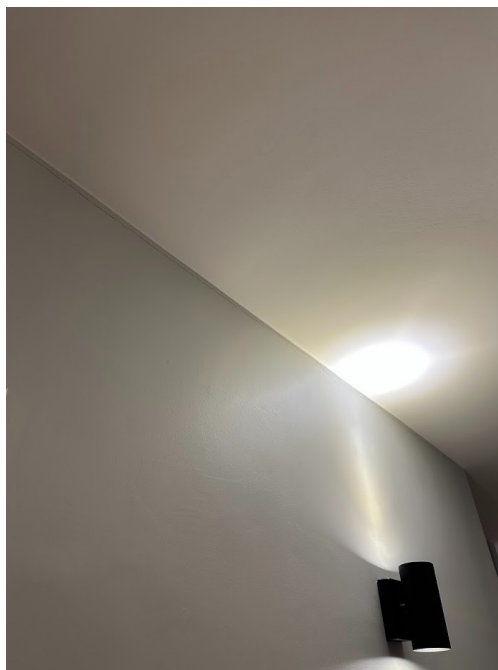
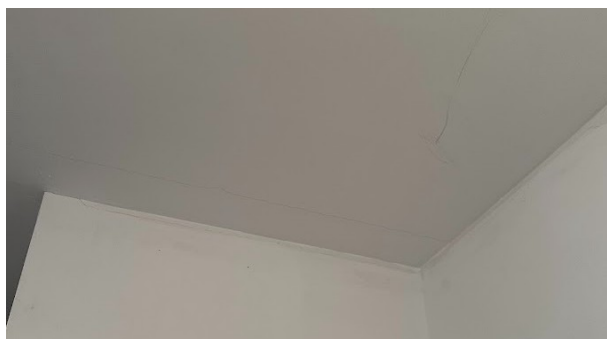
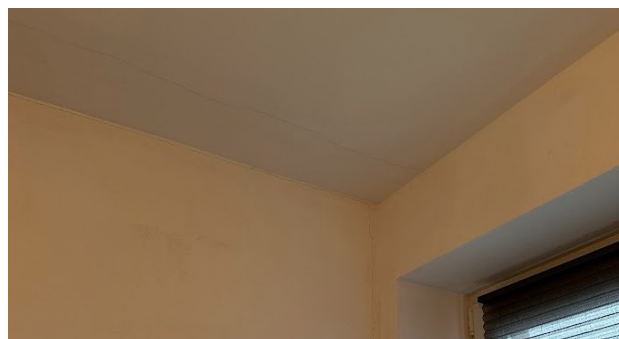
Description : Fissure présente dans le living, cuisine au droit des jonctions mur-plafond.

Analyse : Ces fissures montrent un déplacement des planchers vis-à-vis des murs verticaux. Il n'y a pas de fissures aux pieds des murs, seulement en tête. De plus, ces fissures sont nettes et non archaïques, indice d'un déplacement massif et uni des planchers.

Conclusion : Cette fissure est superficielle et ne représente pas un danger structurel. La cause de celle-ci est une mauvaise jonction entre les éléments de finitions.

- Les fissures au living et à la cuisine sont attribuées à des ajustements entre les planchers et les murs verticaux, sans affecter les fondations ou la stabilité générale du bâtiment.
- Les fissures au plafond des chambres, bien que nettes, sont dues à des mouvements liés à la toiture plate ajoutée lors de l'extension. Ces fissures, de moins de 1 mm, n'impliquent pas de risque structurel mais résultent d'une rupture dans le plafonnage.

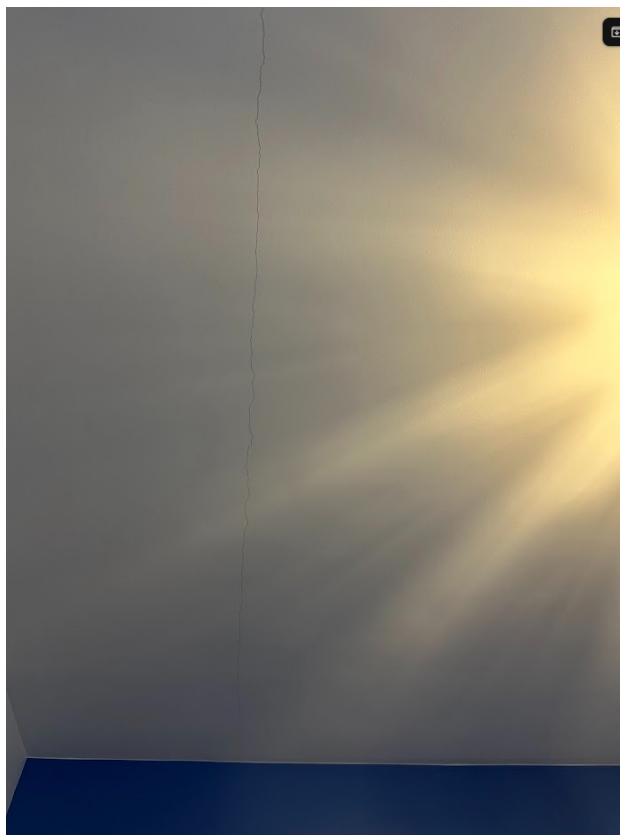
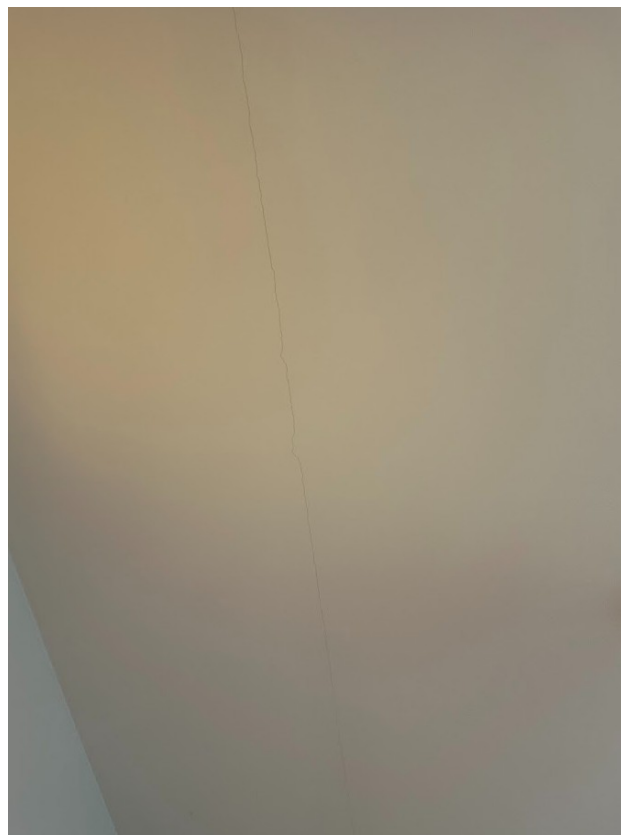
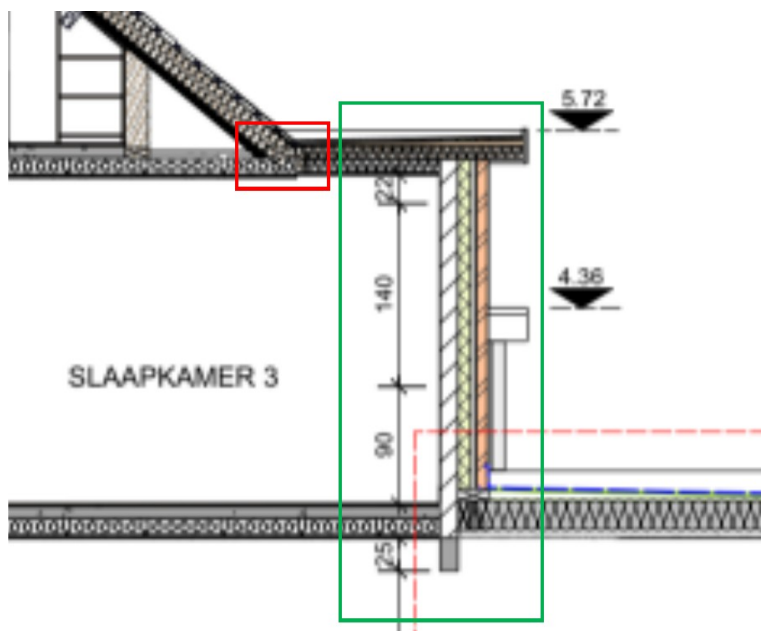
Description : Fissure présente dans les chambres au premier étage, au plafond.

Analyse : Cette fissure nette et continue, d'une ouverture de moins de 1mm est présente dans les deux pièces. Cette dernière est située à proximité (1m) de la jonction des hourdis et de la toiture plate.

Conclusion : Cette fissure est superficielle et ne représente pas un danger structurel. Son origine provient raisonnablement d'un déplacement de l'ensemble toiture plate et mur vertical (encadrée en vert) à la suite de la construction de l'extension et au placement de la poutre métallique pour créer l'ouverture. Suite aux déplacements de l'ensemble pendant la transformation jusqu'à leur assise, une rupture dans l'élément de parement (plafonnage intérieure) est possible.

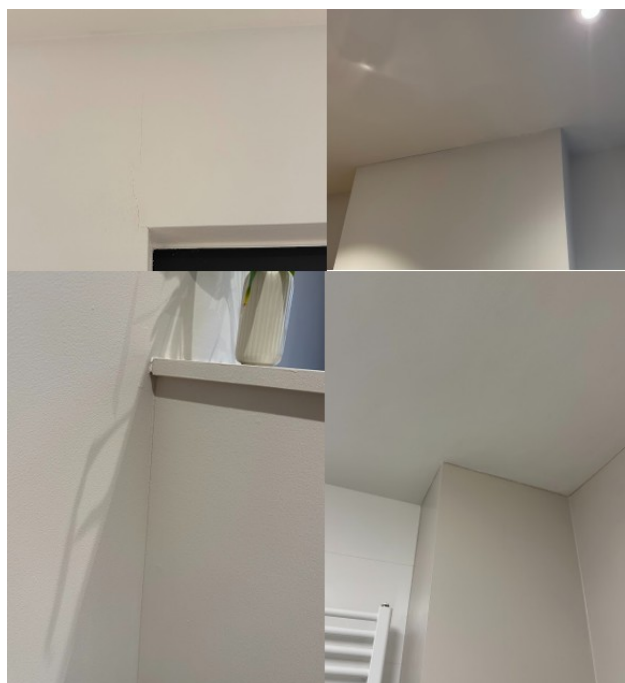
Figure 3 : Microfissures diverses

Micros-fissures diverses sans gravité quelconques.

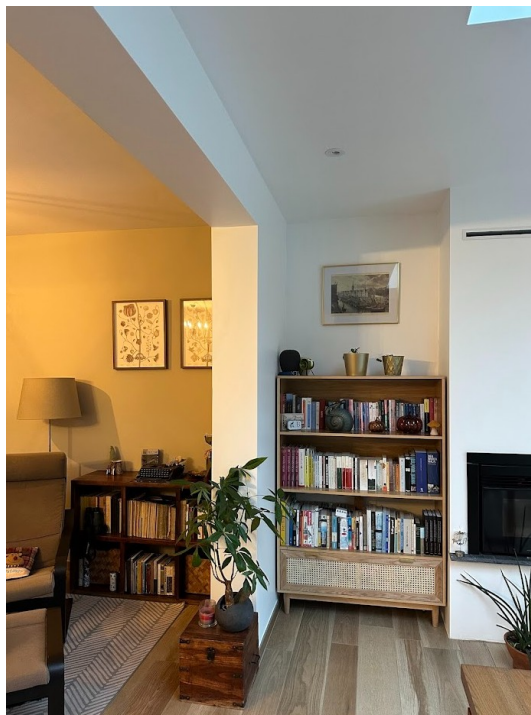
Figure 4 : Ouverture dans le mur porteur et extension

Pas de signe de fissures sur le parement extérieur. L'extension ne présente pas de déformation. Les façades latérales et les pignons ne présentent pas de dégradations, fissures, dégradations.

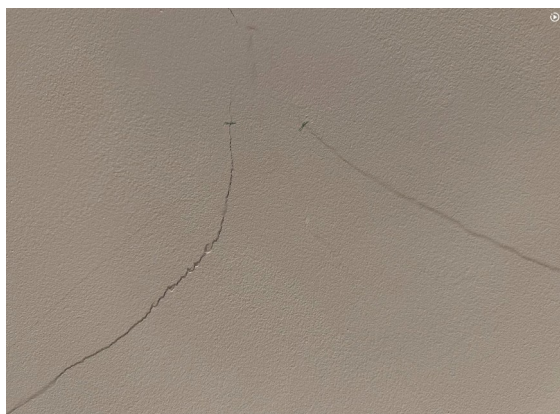
Figure 6 : Présence d'un marquage au niveau des fissures pour marquer leur terminaison.

Depuis ce marquage, pas d'évolution notable. Il n'a pas été possible de dater ces marquages par la propriétaire.

- Bien que les fissures soient jugées superficielles, une surveillance régulière est conseillée pour détecter toute évolution soudaine.
- Des réparations esthétiques peuvent être envisagées.
