## Rapport d'expertise

Rénovation d'une ancienne toiture instable dégâts – causes  
et risques futurs – Suite des travaux

| Projet | Document | Révision | Date |
|---|---|---|---|
| Client privé | NW-EX-03 | 0 | 21/09/2025 |

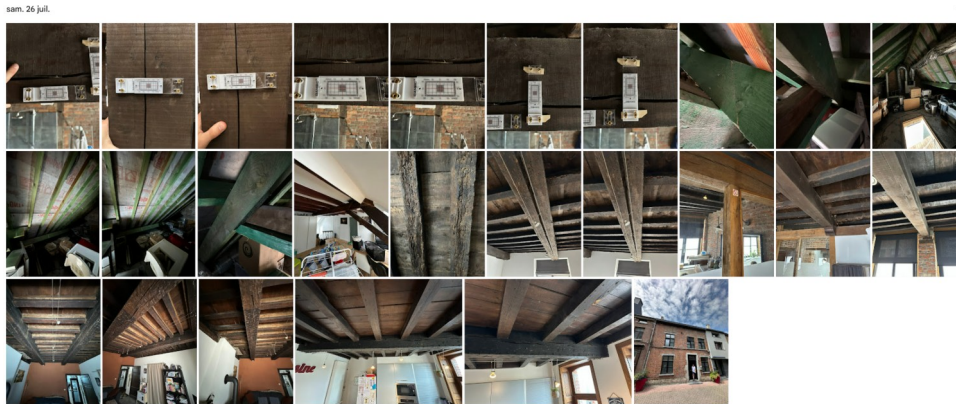
Figure 1 : Reportage photographique de ma visite du 26 juillet 2025

Lors de cette visite, j'ai placé des fissuromètres. Également, à d'autres reprises. Le 07 août 2025, le 18 août et le 13 septembre

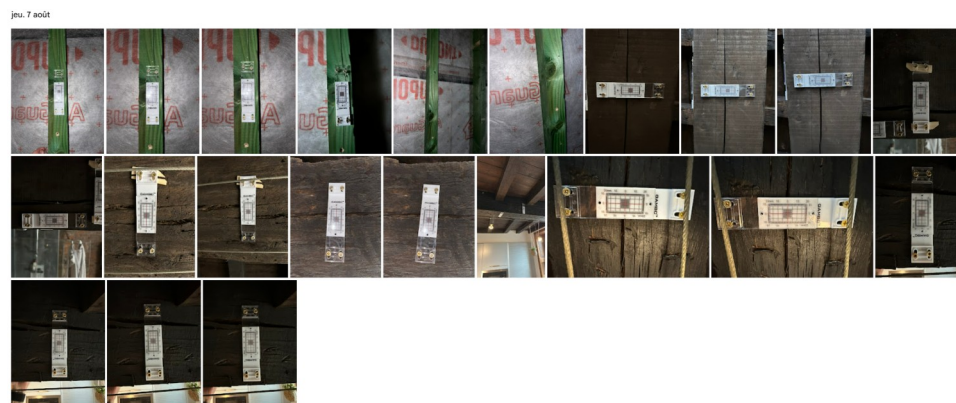
Figure 2 : Reportage photographique de ma visite du 07 août 2025

Lors de ces visites, un scan 3D a été réalisé.

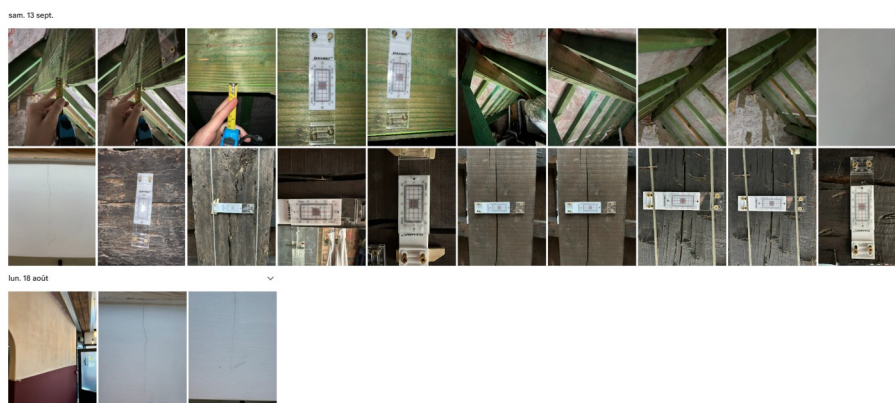
Figure 3 : Reportage photographique de ma visite du 18 août et 13 septembre 2025

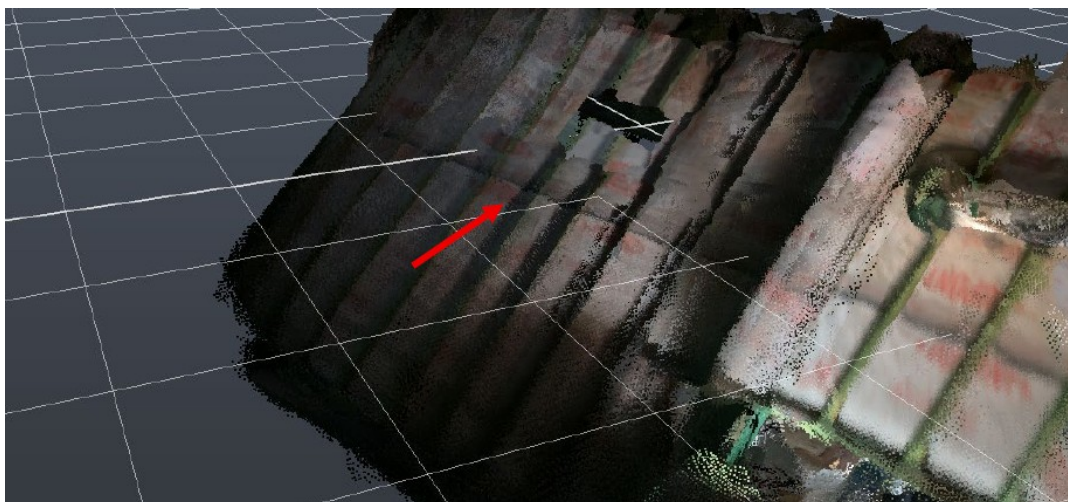
Figure 9 : Pour référence

La panne centrale présente un éclatement que l'on peut retrouver ci-dessous. Ce dernier est fragilisé.
