## Rapport d'expertise

### Présence de micros-fissures

| Projet | Document | Révision | Date |
|---|---|---|---|
| Client privé | NW-EX-02 | 0 | 17/01/2025 |

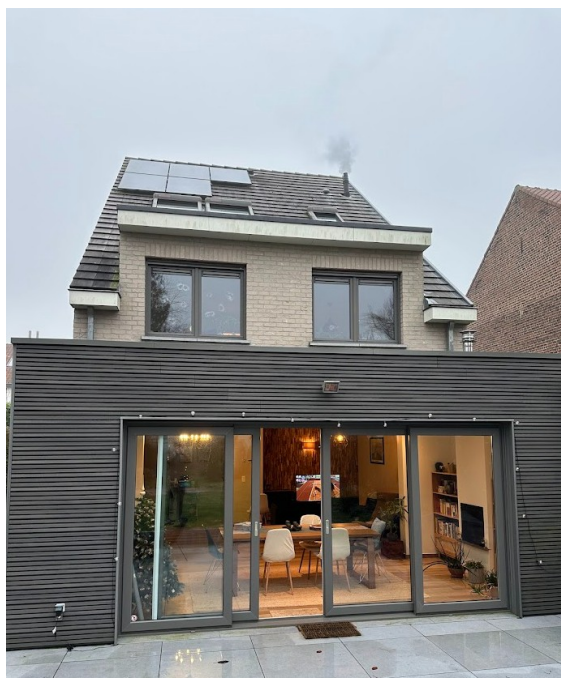
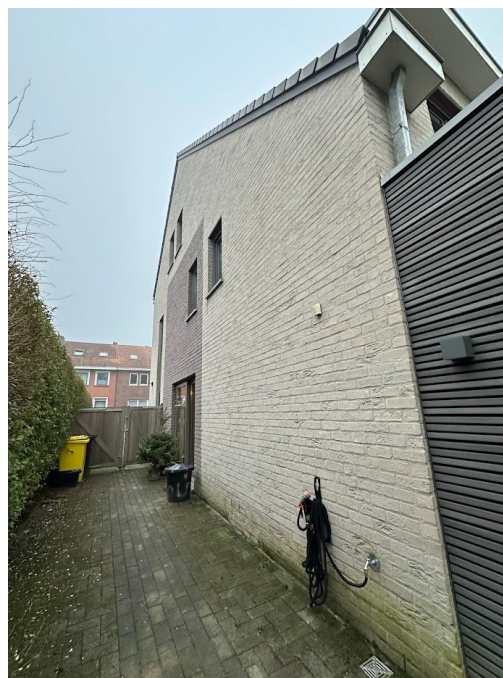
Figure 4 : Ouverture dans le mur porteur et extension

Pas de signe de fissures sur le parement extérieur. L'extension ne présente pas de déformation. Les façades latérales et les pignons ne présentent pas de dégradations, fissures, dégradations.
